**Kyrkorna som kulturarv II**  
**KUO780, 7,5 hp**

**ORNUNGA**  
**GAMLA KYRKAS**  
**TAKSTOLAR**

## 1. Ornunga gamla kyrka

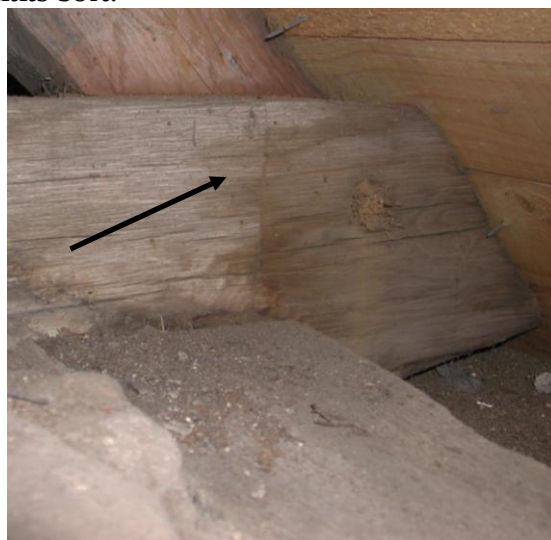
*Bild nr 12. Pilen visar bindbjälkens norra rits som markerat underhuggets utsida. Foto J Mårtensson.*

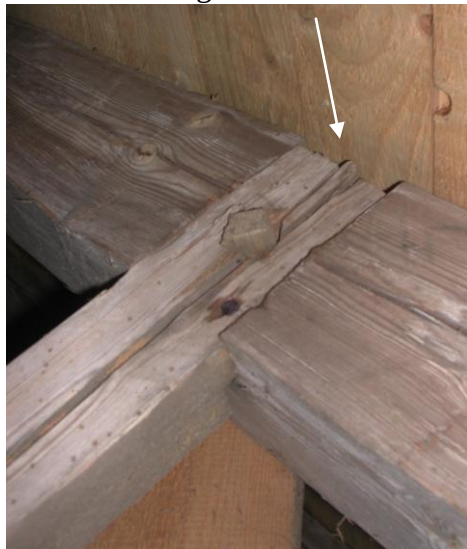
*Bild nr19. Sammanfogning av stödben och högben.*

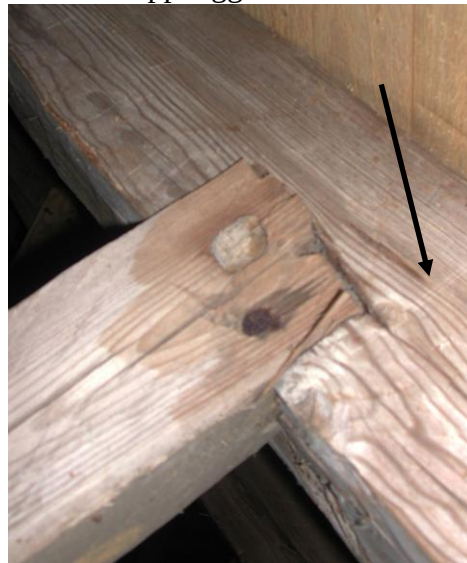
*Bild nr 20. Flertalet av takstolarnas sammanfogningar har i efterhand kompletterats med spik. Foto J Mårtensson.*

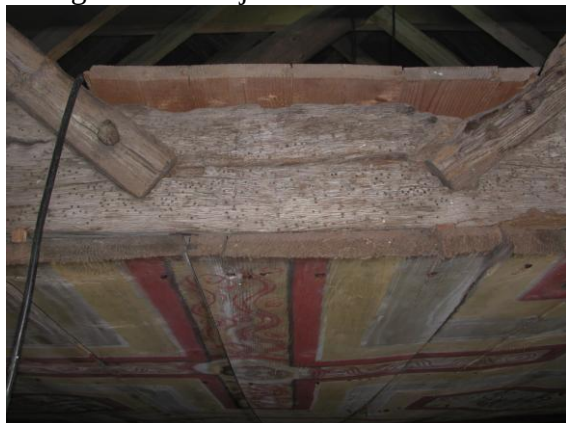
*Bild nr 21. Här en av de mest illa åtgångna bindbjälkarna.*

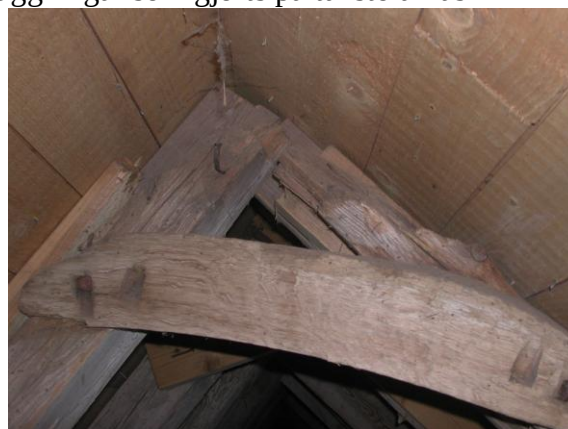
*Bild nr 24. Förstärkning av den sönderhuggna och senare rötskadade takstolen. Foto J Mårtensson.*

ursprungliga konstruktionen att göra utan har antagligen gjorts i samband med ett byte av taklag. Man hade inte placerat borrhålen för naglarna så ocentrerat i mötet mellan högbenen om de varit ursprungliga, i ett fall har man nästan huggit bort nageln. Frånhuggen är slarvigt utföranda och har skadat takstolarnas låsningar vilket tyder på att de är gjorda för någon form av låsandenock eller huv. Den stora skadan uppstod när man tagit bort huven vilket antagligen var ganska länge sedan vilket de ålderdomliga förstärkningarna tyder på. (Se bild 24).

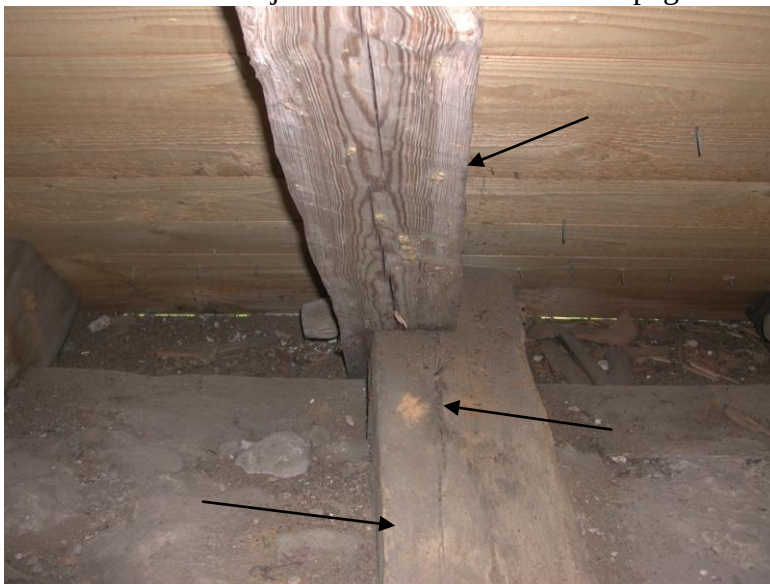
Ingen av Ornunga gamla kyrkas medeltida takstolar är hel och i sitt ursprungliga utförande. Samtliga takstolar har förstärkts med stöttor och strävor samt kompletterande spikar vid uttjänta naglar. Vid en framtida takomläggning bör dessa lagningar ses över, kompletteras och en del göras om. De gamla takstolarna tycker jag man i möjligaste mån skall undvika att röra, att byta ut delar på dem skulle göra mer skada än nytta. För att de skulle återfå sina ursprungliga bärfrafter hade man varit tvungen att byta ut allt för stora delar av dem, och de kulturhistoriska värdena hade gått om intet. Den nuvarande taktäckningen håller tätt och kommer säkert att hålla i närmare tio år till med en tjärstrykning. Takstolarna uppförda 1720 ser ut att vara i mycket bra skick och är idag helt i original utförande. Men det finns några mycket oroande faktorer som man bör hålla under uppsikt. De gamla takstolarna lutar starkt mot väster, takstol nr 8 lutar 45 cm frånnock till bindbjälke. Mer oroande är de nu pågående skadedjurs angreppen som här och där lämnar nya små spånhögar. Konstruktioner som stått utan angrepp i hundratals år kan skadas vid byte av taklag där felaktiga material används. Någon grad höjd medeltemperatur eller ökad luftfuktighet kan få katastrofala konsekvenser. Nuvarande angrepp kan vara en följd av de senaste årens varma och fuktiga vintrar och är förhoppningsvis temporära. Vid en mätning av fukthalten i takstolarna som jag gjorde 24 maj, 2009 hade furen en fuktighetshalt på 14-15 % och eken en halt på 16-17 %.

*Bild nr 30. Skadedjursangrepp. Foto J Mårtensson.*

Furens fuktighetshalt är på gränsen till höga och ekens oroande hög, med tanke på att mätningen är gjord i maj månad då halterna borde ligga på lägre nivåer. Kyrkan är inte daterad, trots att man i början av 2000-talet gjorde ett försök till en dendrokronologisk datering, men borringarna misslyckades.
