**Kyrkorna som kulturarv II**  
**KUO780, 7,5 hp**

**ORNUNGA**  
**GAMLA KYRKAS**  
**TAKSTOLAR**

## 1. Ornunga gamla kyrka

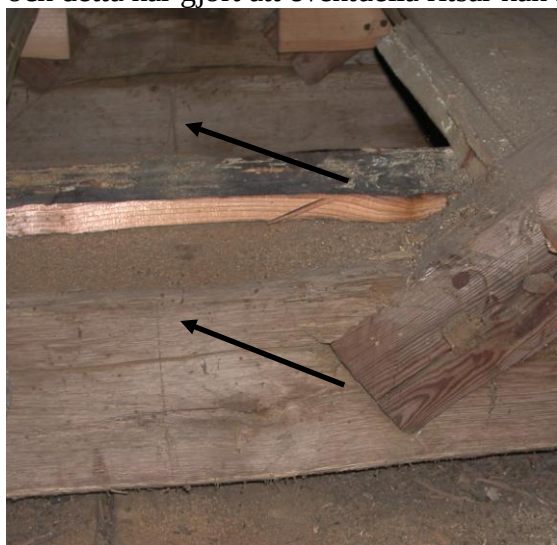
*Bild nr 11. Här ses två bindbjälkar med mittlinjer inritade. Foto J Mårtensson.*

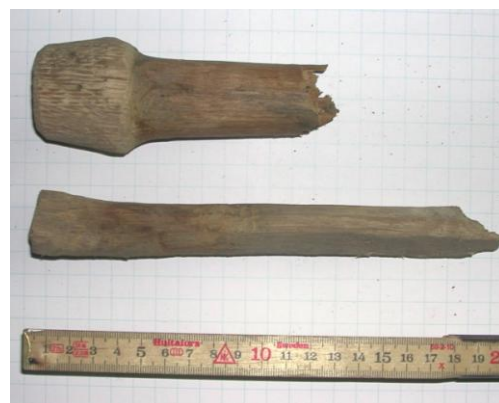
att komplettera med en hel del spik med åren eftersom en del dymlingar och naglar ruttnat eller knäckts. Samtliga dymlingar och naglar är gjorda av ek och finns i två sorters utförande, en grövre med fint tilltäljda skallar dessa har en ungefärlig diameter på 1½ tum och har endast använts vid sammanfogningen av bindbjälke och högben. Dessa låsningar har man även kilat, vilket innebär att man i dymlingens spetsiga ände slagit in en tunn ekkil tvärs årsringarnas riktning. Med denna åtgärd låses dymlingen och de båda sammanfogade delarna fast mot varandra med ett något ökat tryck. Dymlingarna är längdmässigt väl tilltagna så att de med god marginal gått igenom de sammanfogade bjälkarna. Denna grövre modell kan kallas dymling. Den klenare modellen kallas normalt nagel. Naglarna är här tydligt fyrsidigt tilltäljda och har en kantigare skalle. Naglarna, som har en diameter på cirka 20 mm har använts vid samtliga sammanfogningar mellan stödben och stödben även där stödbenen fogats med högbenen. Dessa har man även använt i nock där högben och högben satts samman samt ett ursprungligt taklag har varit fäst med denna klenare modell av naglar (vilket jag återkommer till längre fram).

*Bild nr 16. Dymling och nagel.  
Foto J Mårtensson.*

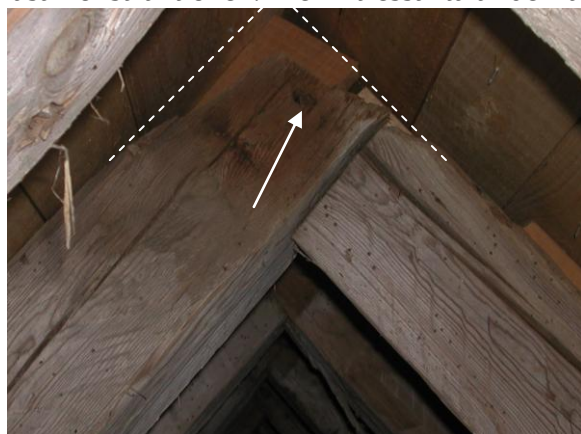
*Bild nr 23. Ursprunglig nockprofil samt nagelns placering. Foto J Mårtensson.*

ovansida. Detta är gjort på samtliga original takstolar och kan vara spår efter någon form av plankhuv eller nockås. Frånhuggen och den eventuella åsen är dock inget som har med den

ursprungliga konstruktionen att göra utan har antagligen gjorts i samband med ett byte av taklag. Man hade inte placerat borrhålen för naglarna så ocentrerat i mötet mellan högbenen om de varit ursprungliga, i ett fall har man nästan huggit bort nageln. Frånhuggen är slarvigt utföranda och har skadat takstolarnas låsningar vilket tyder på att de är gjorda för någon form av låsandenock eller huv. Den stora skadan uppstod när man tagit bort huven vilket antagligen var ganska länge sedan vilket de ålderdomliga förstärkningarna tyder på. (Se bild 24).

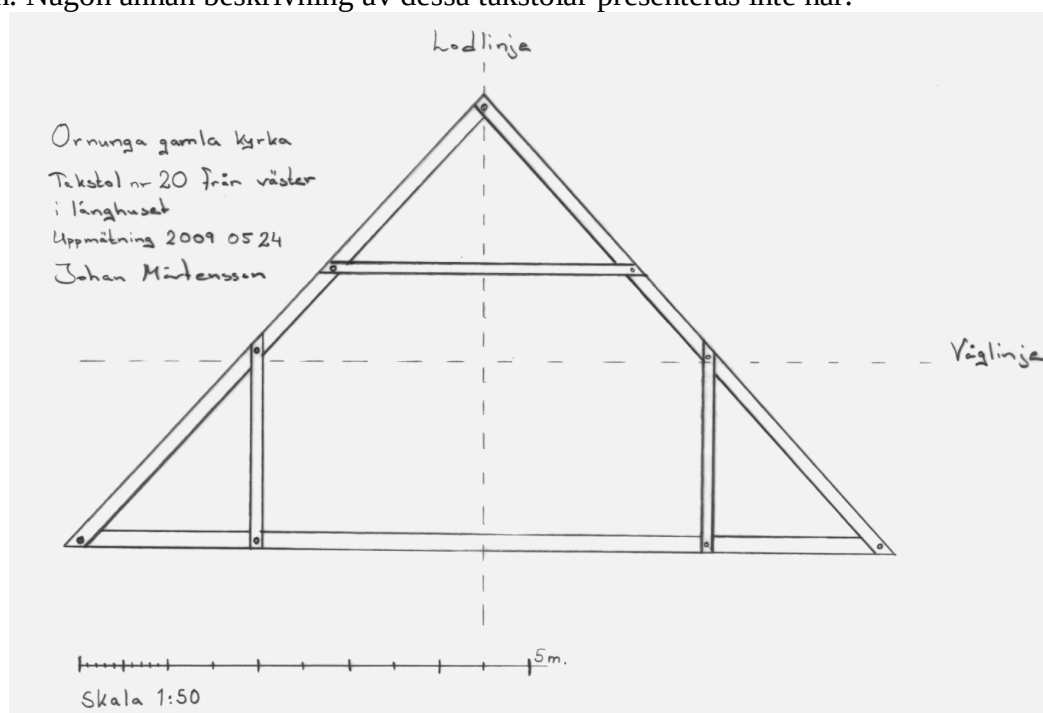
Bild nr 25. Uppmätning av takstol nr 20 från väster i långhuset. Takstolen är av den senare modellen uppförd 1720. Uppmätning gjord av J Mårtensson 090524.

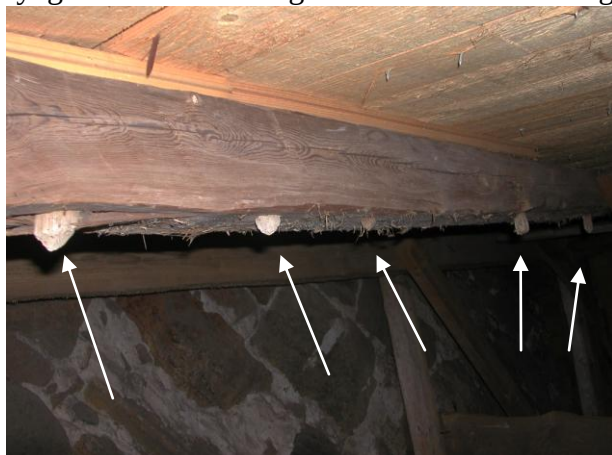
*Bild nr 26. Högben med ovanligt många synliga naglar. Foto J Mårtensson.*

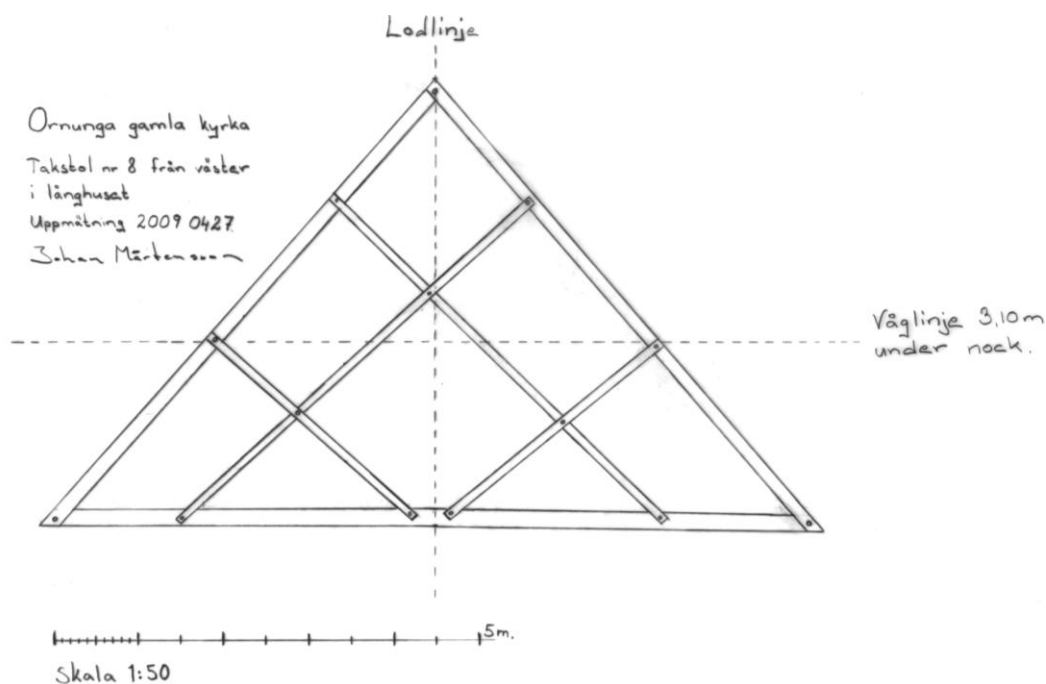
Bild nr 28. Uppmätning av takstol nr 8 från väster i långhuset, se även Bild 31 i Bilagan för skalenlig Uppmätning. 27 april, 2009 J Mårtensson.

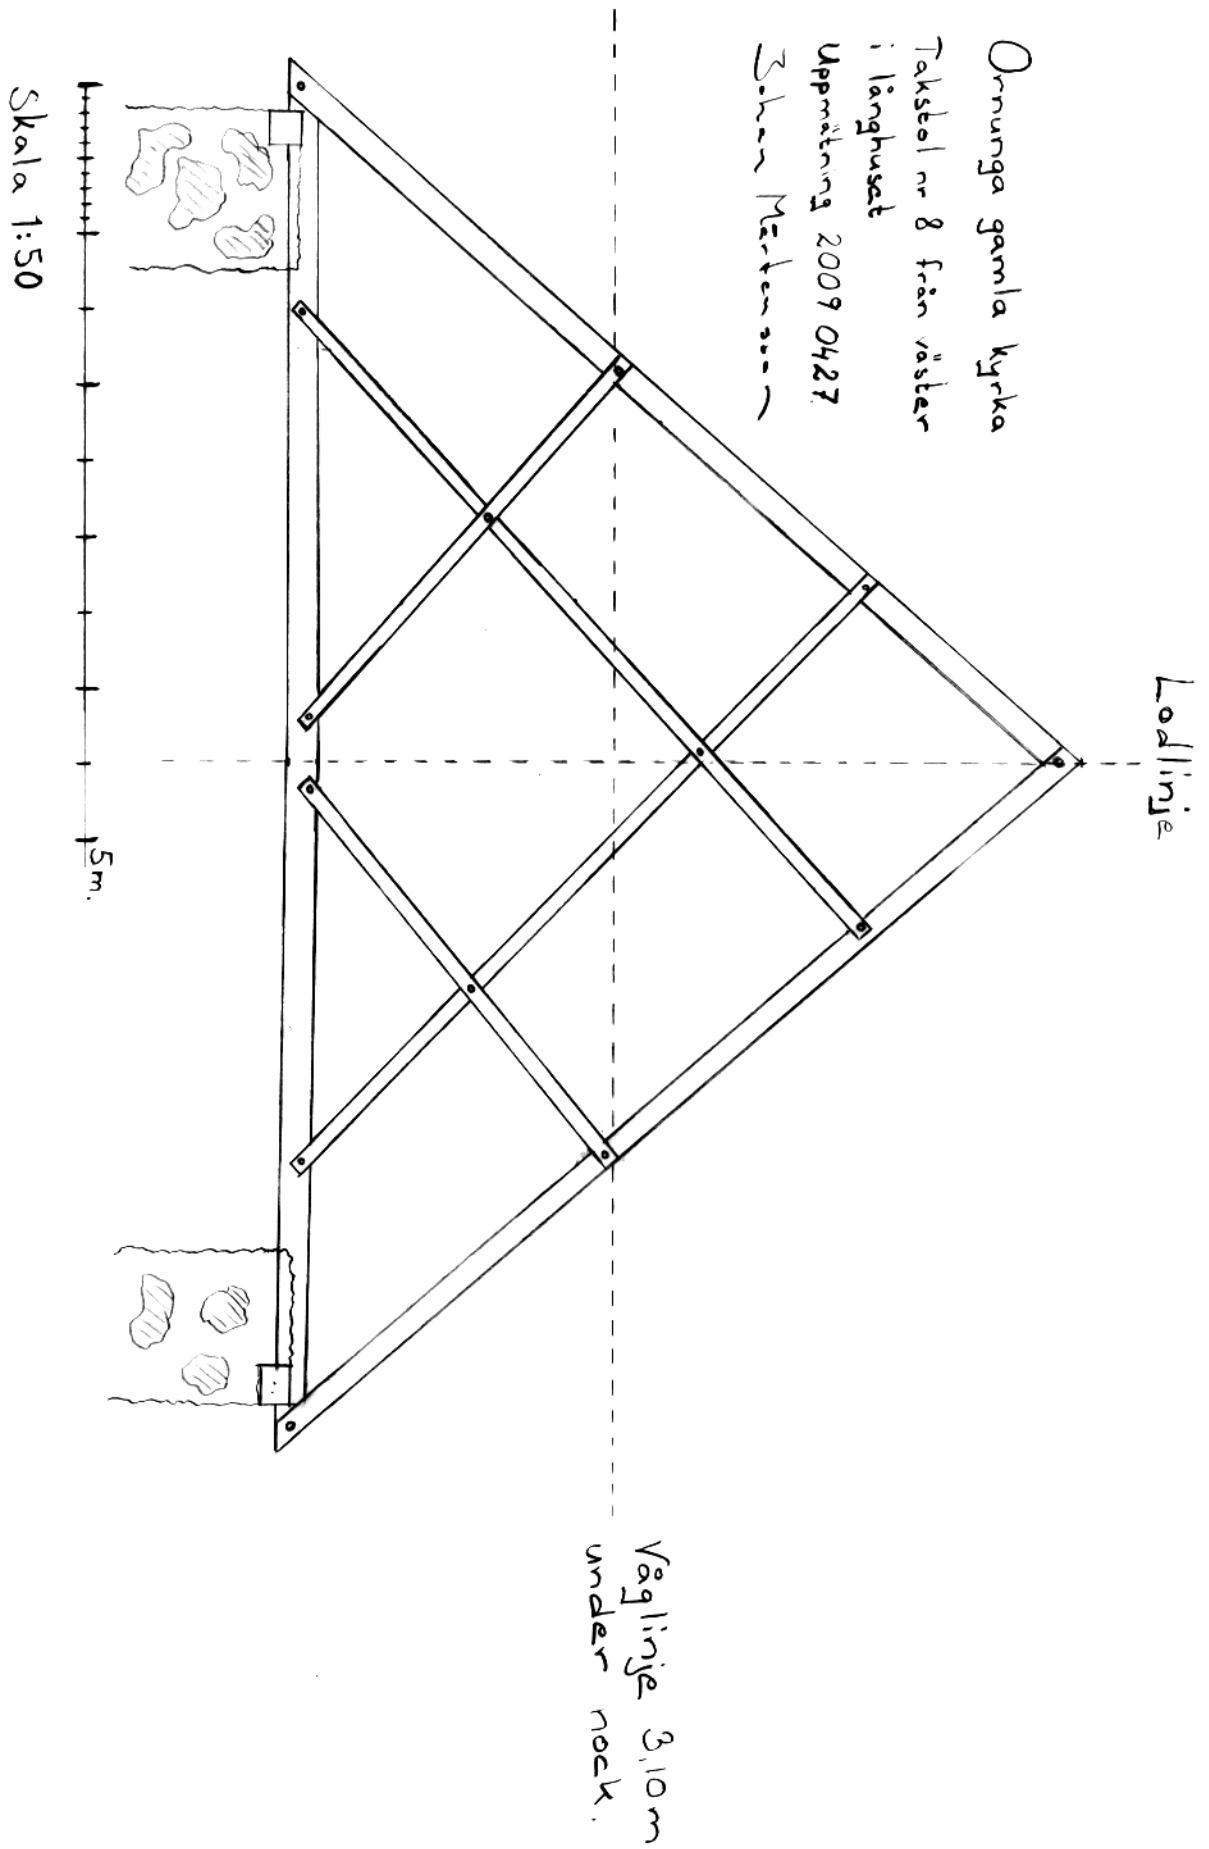
Bild nr 33. Uppmätning av takstol nr 8, numrering från väster till öster. Ritningen är skalenlig. Ritning J Mårtensson.

Örnunga gamla kyrka  
 Takstol nr 8 från väster  
 i långhuset  
 Uppmätning 2009 0427  
 Johan Mårtenson
